Oggetto: *Consulenza Tecnica d'Ufficio*

R.G.E.I. n. 19/2020

RELAZIONE TECNICA

Descrizione e valutazione di alcuni immobili ubicati nel Comune di Ricadi (VV), oggetto di procedura di esecuzione immobiliare n.19/2020 promossa da DoValue S.p.A. contro [REDACTED]

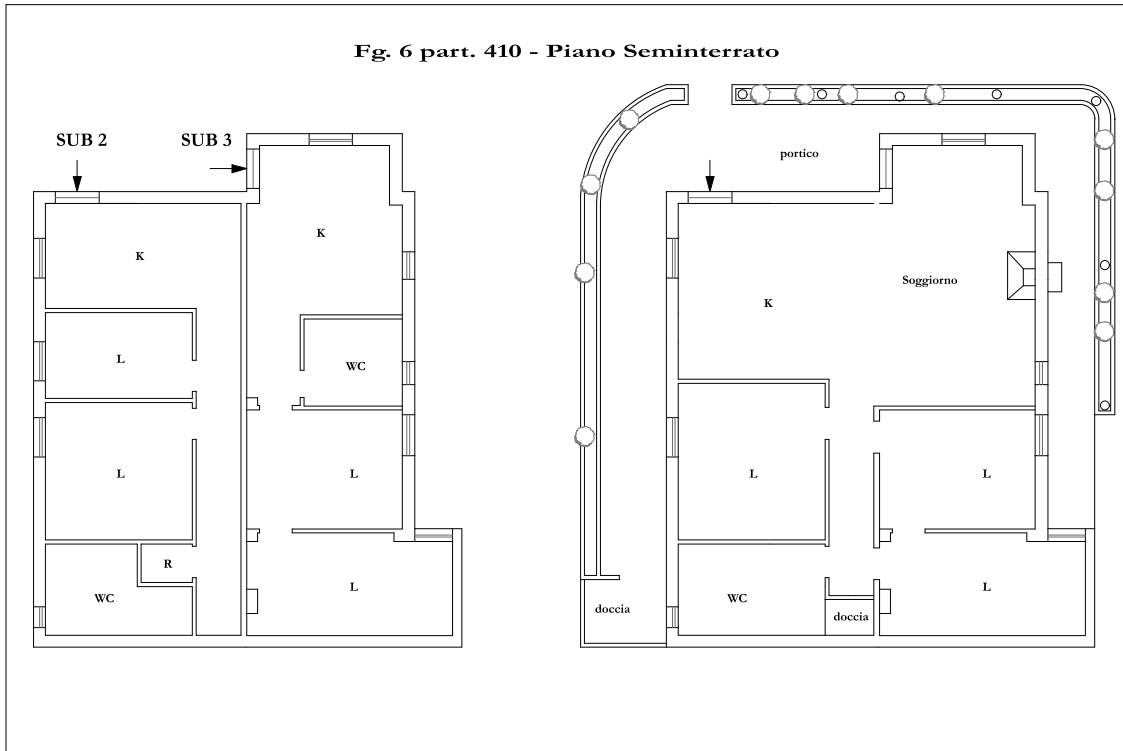
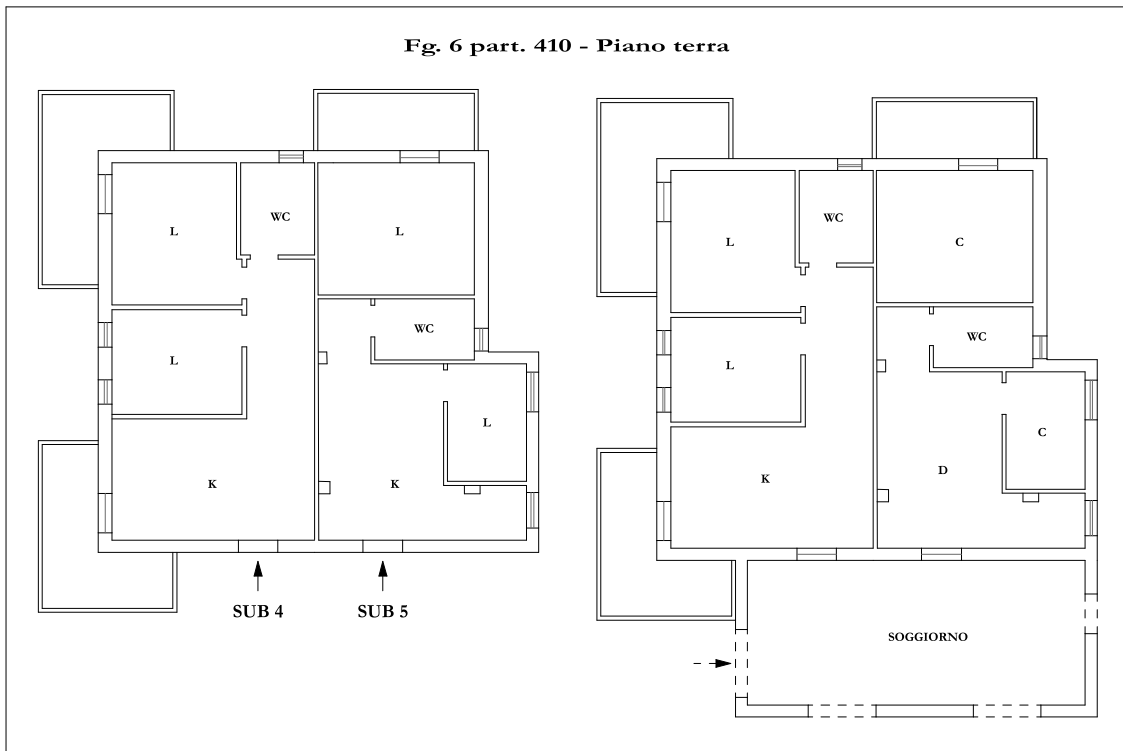
Figure 3a e 3b – Confronto tra elaborati catastali e stato dei luoghi. In alto il piano seminterrato, in basso il piano terra.

Si è preso atto, inoltre, che il confine catastale della corte di pertinenza non corrisponde con il confine fisico (ossia con la situazione dei luoghi per come riscontrata al momento del sopralluogo - accesso). In particolare, il fabbricato che ospita le unità immobiliari pignorate presenta, in planimetria catastale (come si può evincere dalla documentazione allegata), un vertice (lato nord - nord-est) posto sul confine della particella. Nella realtà, invece, detto fabbricato è circondato dall'area di pertinenza (cortile), che sembrerebbe, quindi, sconfinare in parte sulla limitrofa particella 226, catastalmente in testa a [REDACTED] (sono ad oggi in corso gli opportuni accertamenti).

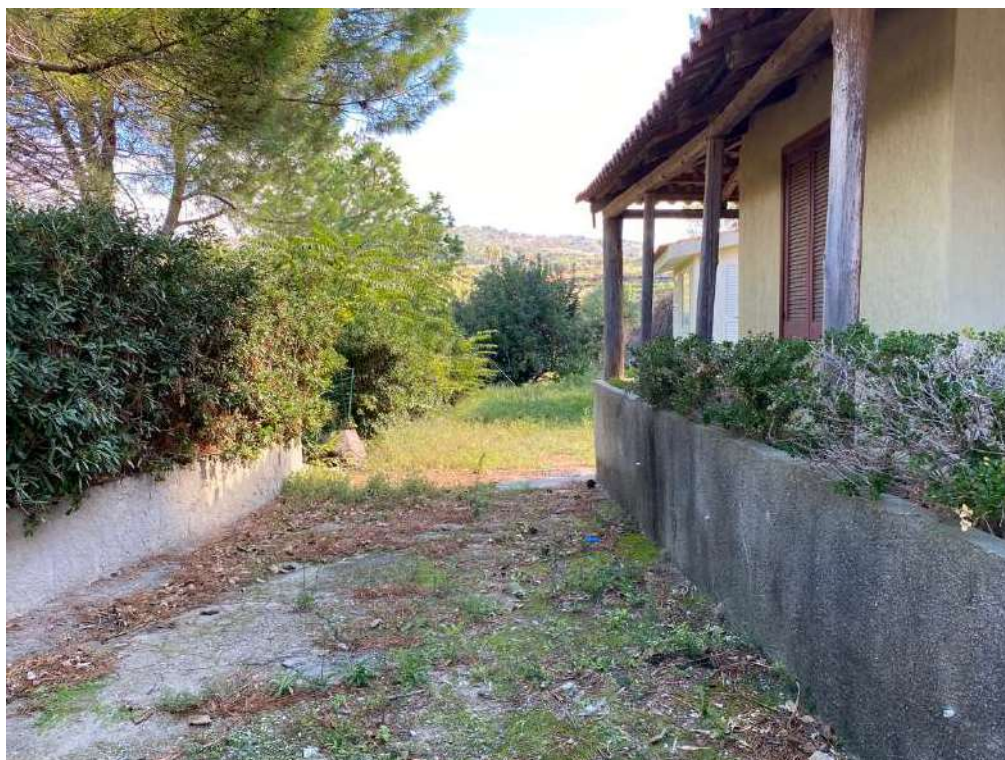
Figura 4 – Situazione di fatto del confine Nord – Nord-Est

È opportuno precisare, a tal proposito, che, sui luoghi, l'attuale confine si presenta chiaramente consolidato da muri che ne delimitano il perimetro nel lato Nord. Nel lato Est del cortile pertinenziale, invece, non vi sono segni visibili e/o manufatti a delimitazione delle distinte proprietà.

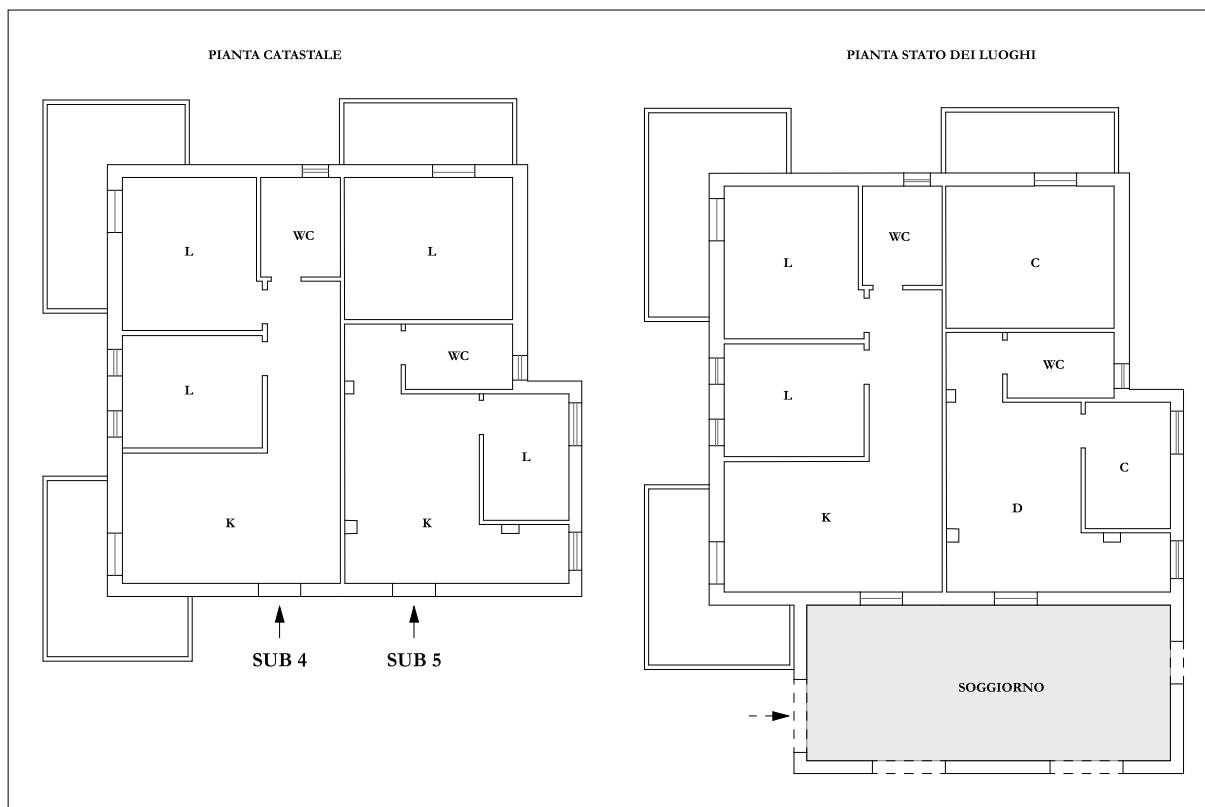
Figura 9 - Elaborato di confronto tra la situazione catastale e lo stato dei luoghi

In base all'analisi dello stato di fatto e della documentazione catastale è possibile dedurre che la citata sanatoria sia riferibile all'ampliamento del piano terra e alla creazione della veranda al piano seminterrato, ovvero a quanto non corrispondente tra lo stato dei luoghi alla data del sopralluogo ed il primo accatastamento dell'immobile avvenuto in data 24/04/1986.

Considerata, però, la mancanza degli elaborati progettuali e del relativo fascicolo amministrativo, relativo ai titoli autorizzativi, non è possibile verificare con certezza se l'immobile sia privo di abusi, gli stessi però sono da ritenersi sanabili.
