DOCUMENTAZIONE FOTOGRAFICA

ESECUZIONE IMMOBILIARE n. 171/2022 R.G.E.

Immobili in Lugo, loc. Voltana, via Lunga Inferiore n. 85

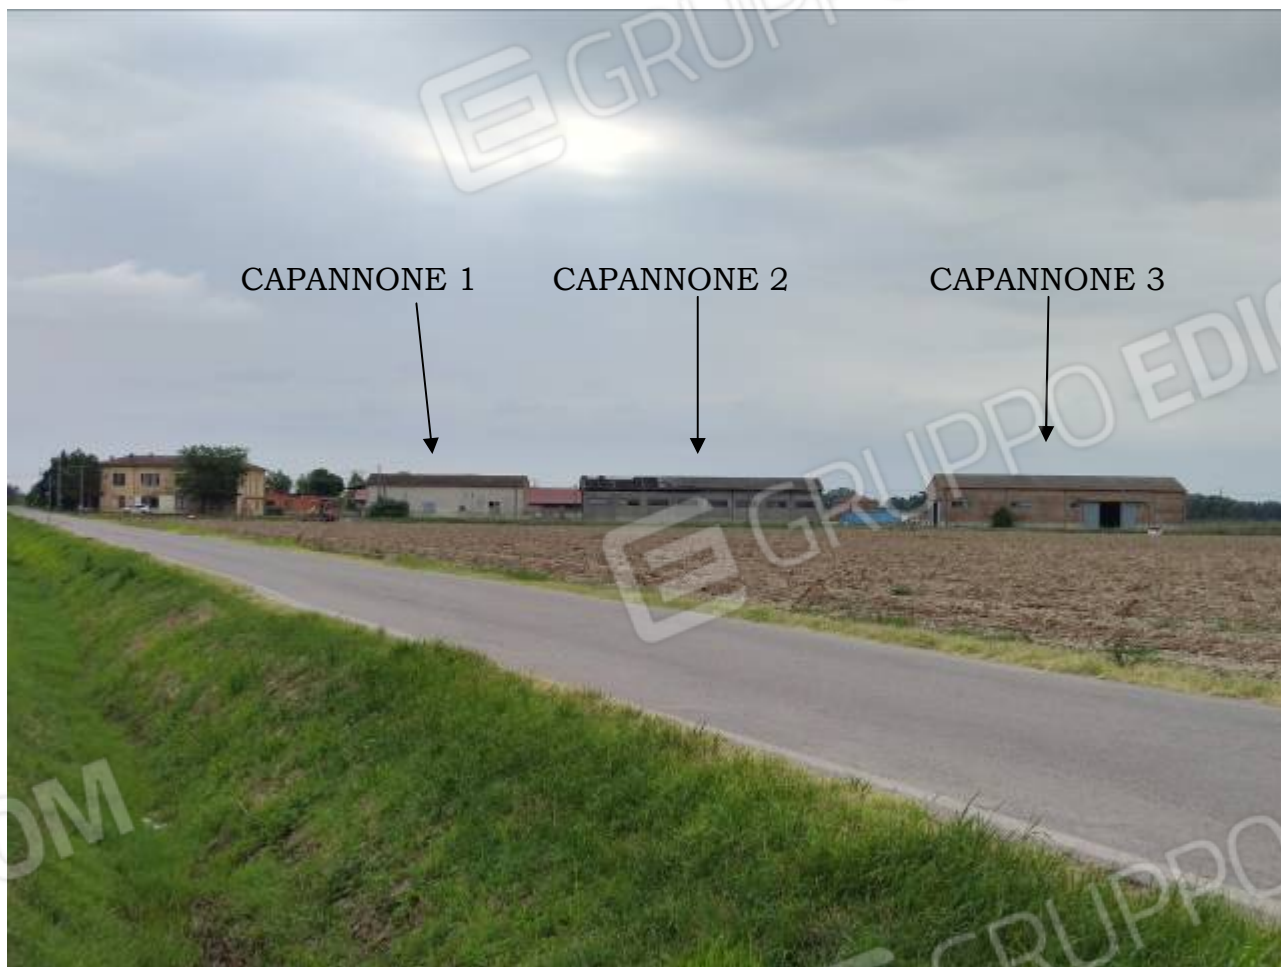
Vista degli immobili, posti parallelamente a via Lunga Inferiore, dalla via Stradone Bentivoglio in seguito all'alluvione del maggio 2023 (prospetti ovest)

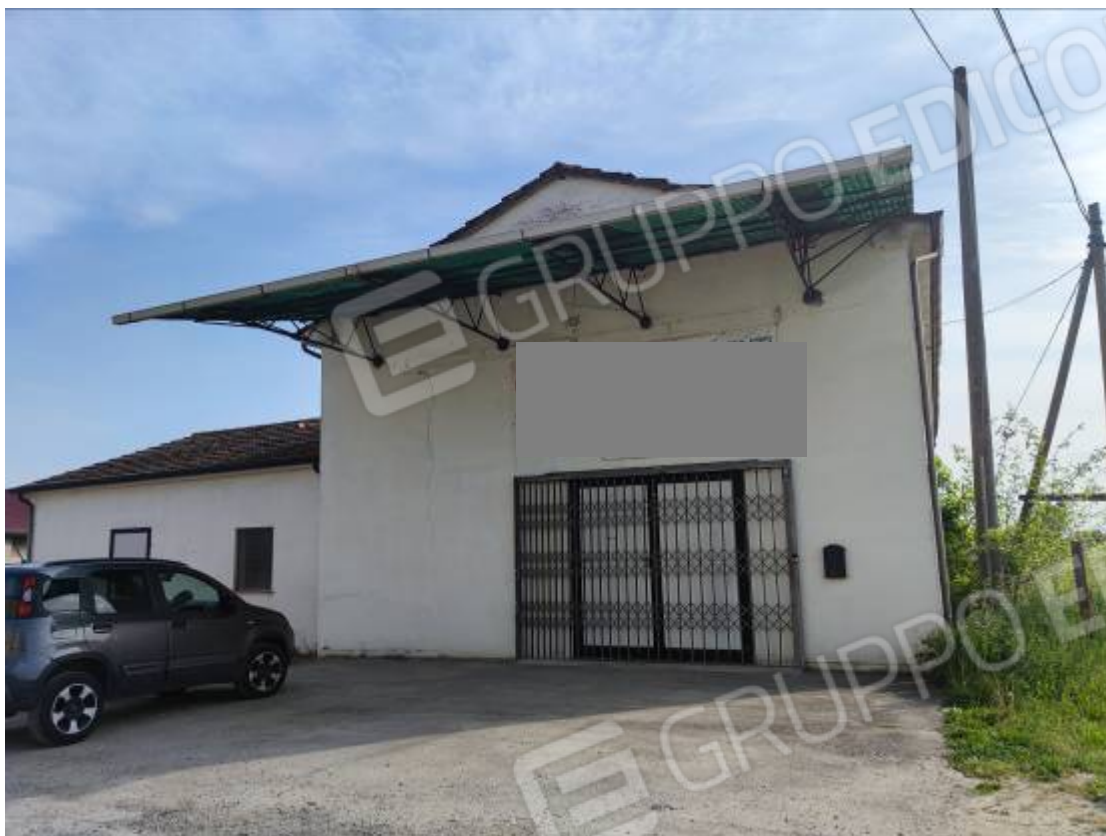
Vista del capannone 1, prospetto nord: vista dell'ingresso alla porzione più alta (zona mostra) e particolare della pensilina non regolare

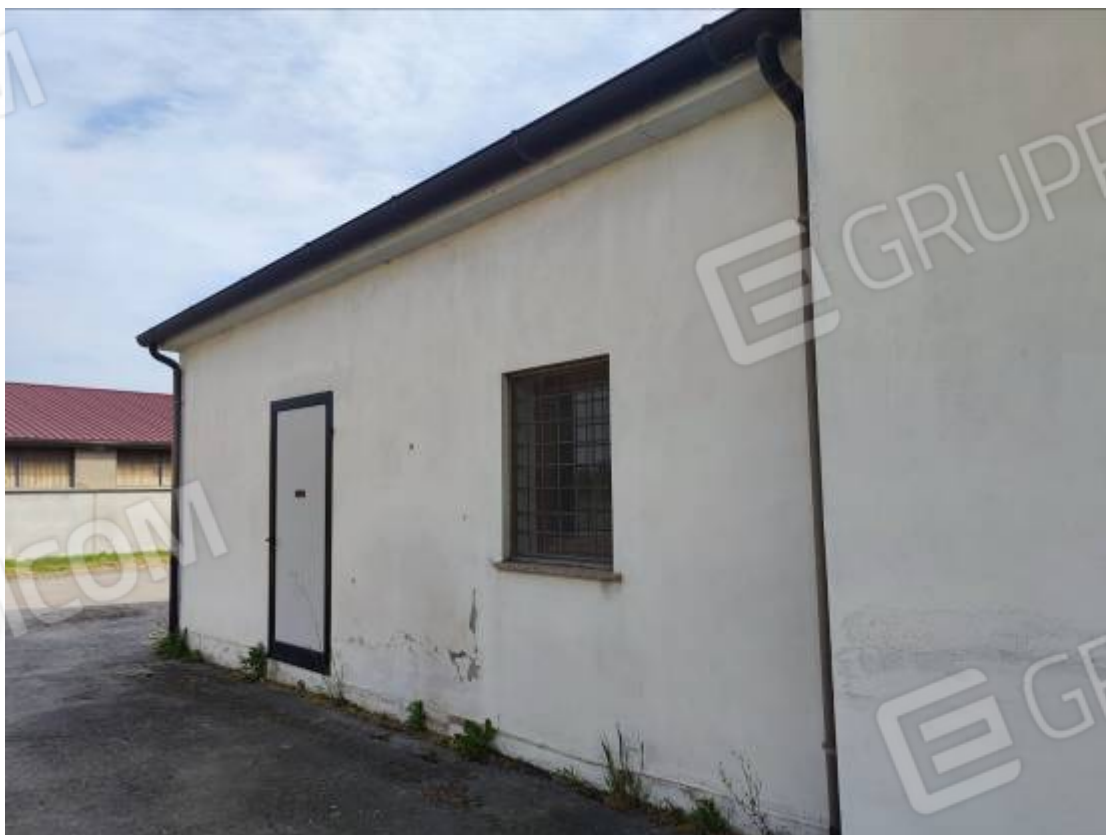
Vista del capannone 1, prospetto nord: porzione dell'edificio basso e particolare della porta non regolare di accesso al piccolo ambiente ricavato nella porzione più bassa dell'edificio

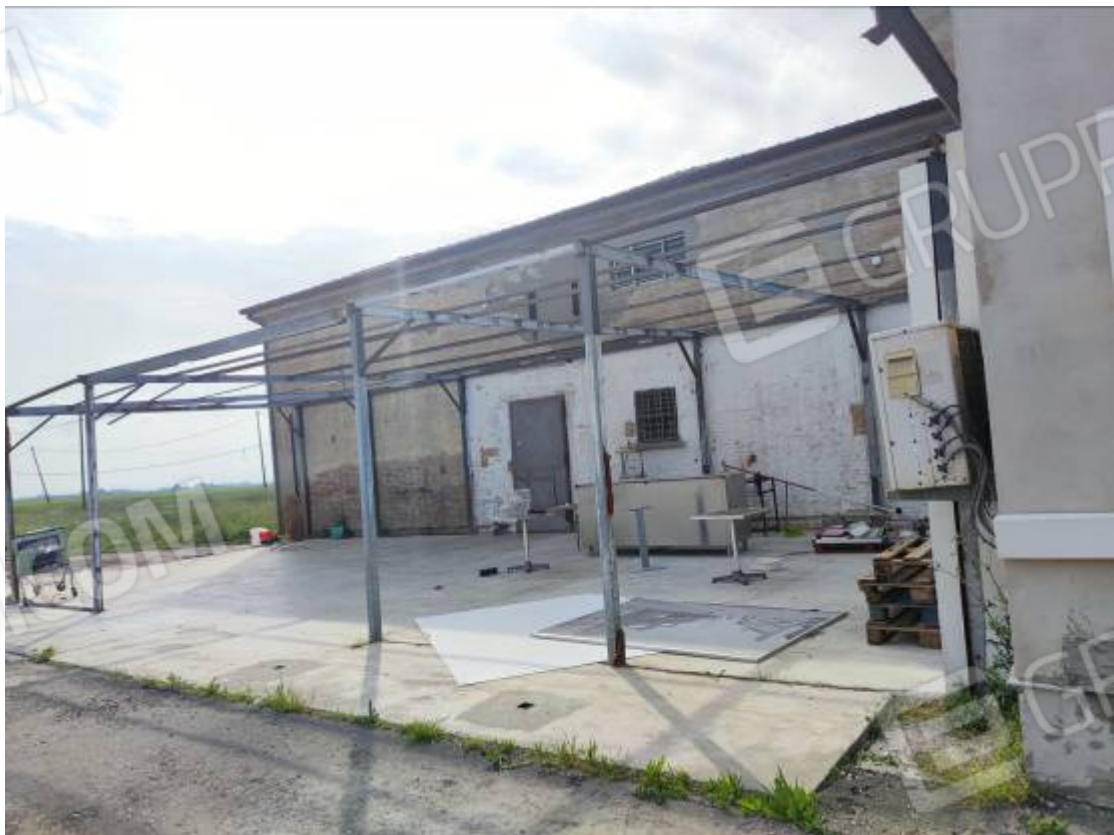
Vista di una porzione del prospetto est del capannone 1 e particolare dei resti della struttura di ampliamento non regolare e della relativa pavimentazione

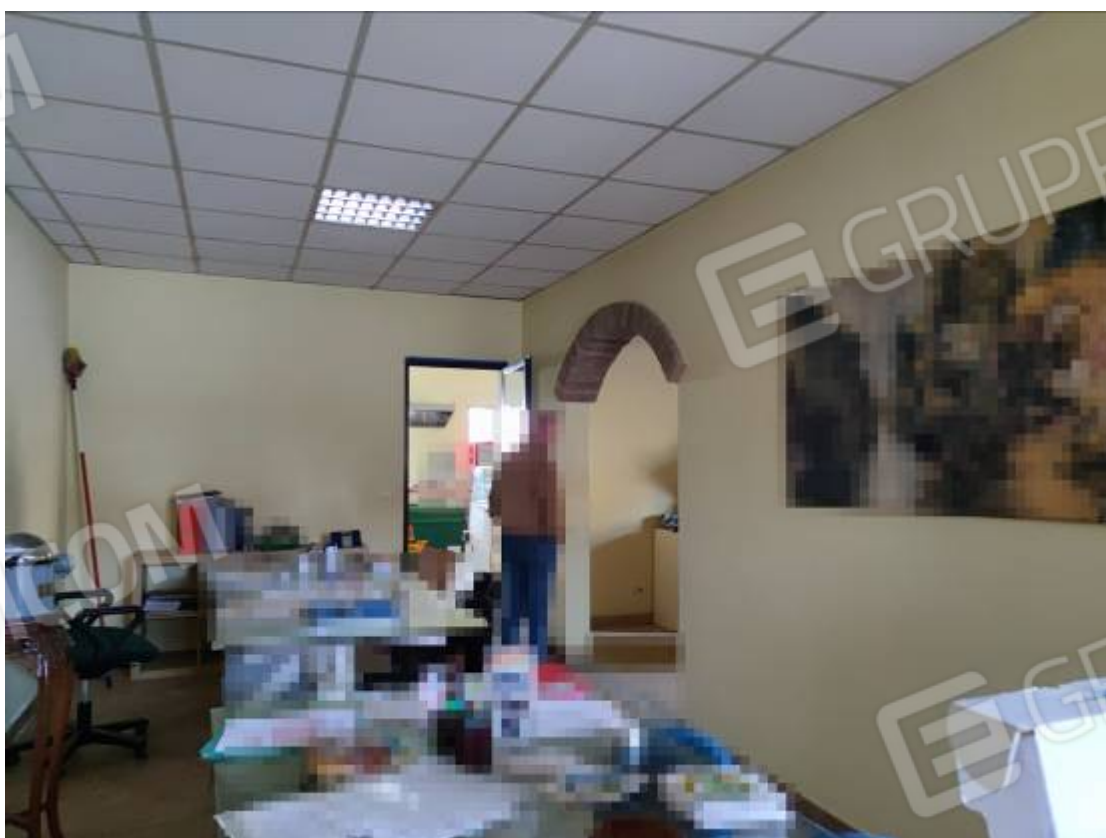
Vista, nel capannone 1, di porzione dell'edificio più basso adibito ad uffici ed in particolare delle aperture non autorizzate

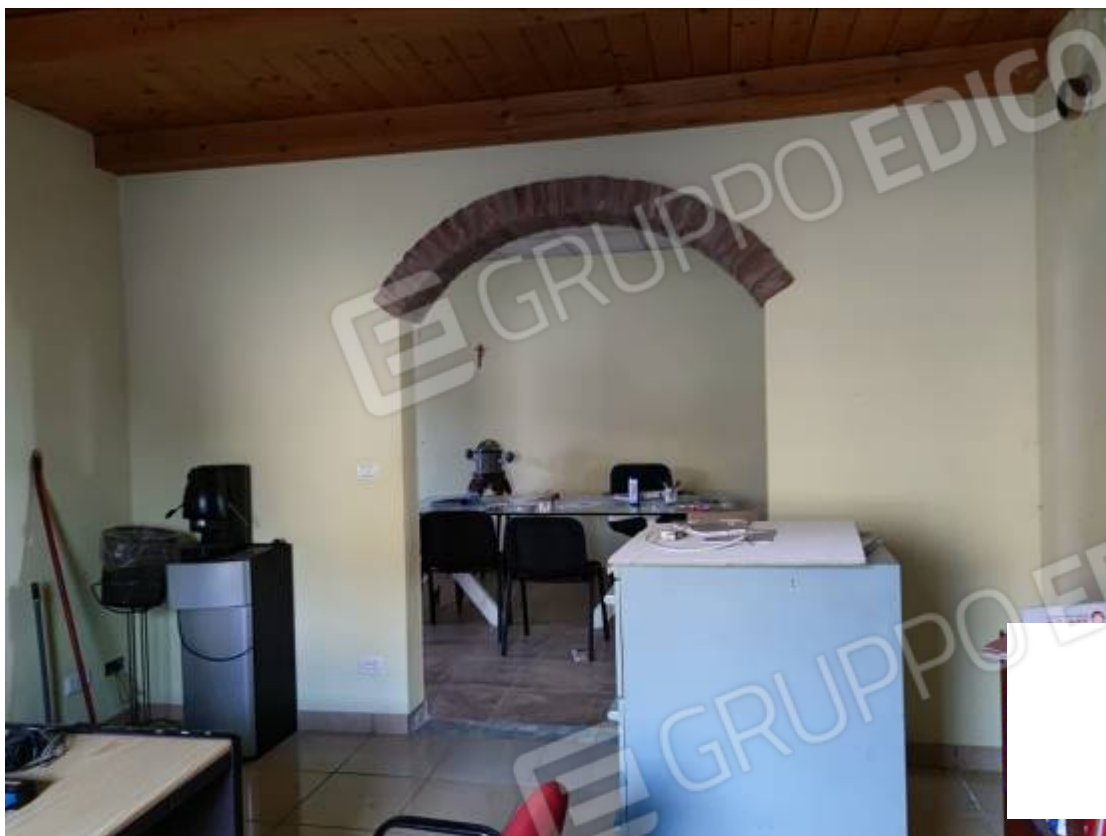
Vista, nel capannone 1, di porzione dell'edificio più basso adibito ad uffici e in particolare dell'apertura ad arco non autorizzata

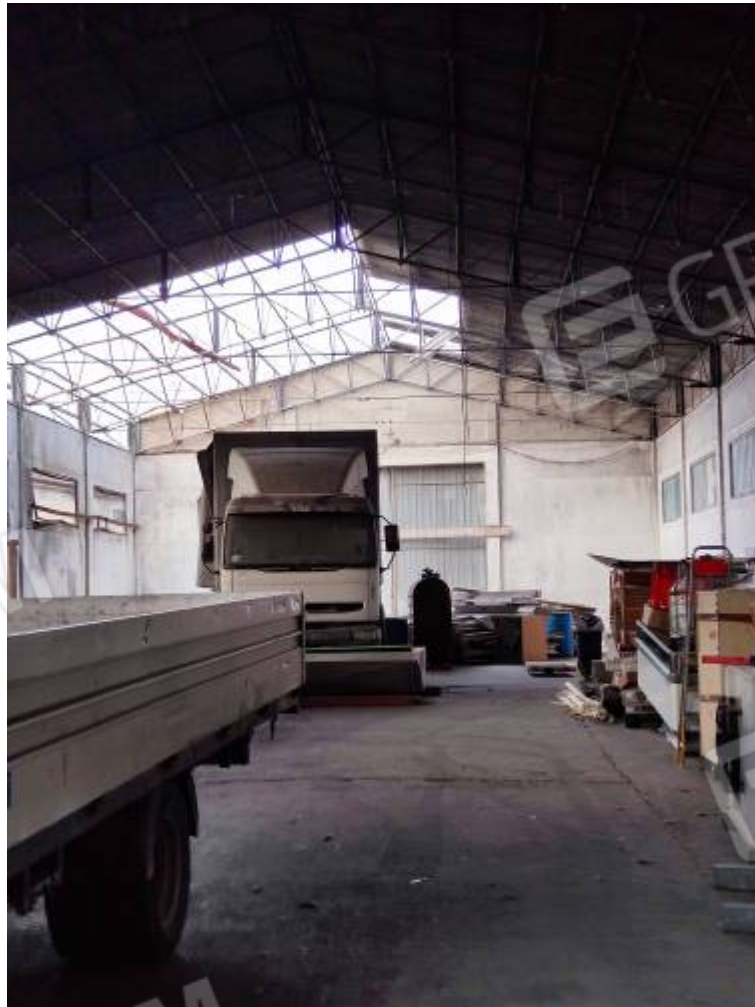
Vista del capannone 2, particolare dei danni causati dall'incendio del 2015
