**Beni in Messina (Messina) Via Consolare Pompea 1853**  
**Lotto 037**

**1. IDENTIFICAZIONE DEI BENI IMMOBILI OGGETTO DELLA VENDITA:**

Descrizione villetta a schiera di cui al punto A	
A.	Piena proprietà per la quota di 1000/1000 di villetta a schiera sita in Messina, villaggio Ganzirri, Via Consolare Pompea 1853. Identificata al catasto fabbricati: intestata a [redacted] foglio 43, mappale 1523, subalterno 2, categoria A/7, classe 9, superficie catastale mq. 232, composta da 8 vani, posta ai piani S/1-T-1, rendita: € 454,48. (v. visura catastale alleg. "2") Confina: A nord e a sud, con viabilità interna del Piano di Lottizzazione; ad est e ad ovest con altre unità immobiliari di proprietà [redacted].
<b>Destinazione urbanistica:</b> Nel piano regolatore vigente in forza della delibera D.D.R. n. 686 del 02/09/2002 e n.° 858 del 08/07/2003, l'immobile ricade nella zona territoriale omogenea "C2d" (Piani esecutivi in corso di attuazione o deliberati). <b>Norme tecniche ed indici:</b> Le zone "C2d" comprendono Piani di Zona, Programmi Costruttivi, Piani di Recupero, Zone "C6" di cui al D.A. n. 333/86 e Piani di Lottizzazione, operanti o già deliberati dal Consiglio Comunale alla da

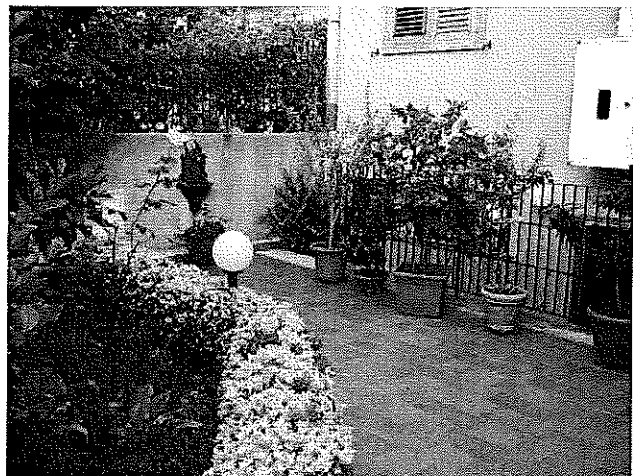
<p>L'accesso al garage, avviene mediante una saracinesca metallica ad avanzamento elettrico.</p> <p>L'unità immobiliare, risulta essere dotata sul lato nord di uno spazio esterno di pertinenza sistemato in parte a verde, con la presenza di piante e siepi ornamentali. (vedi foto n.° 4 e 5).</p> <p>Nell'insieme, lo stato di manutenzione dell'immobile oggetto di stima si può considerare discreto, anche se si rende indispensabile un intervento di ordinaria manutenzione al fine di:</p> <ul style="list-style-type: none"><li>- eliminare gli inconvenienti causati dall'umidità di risalita e dalle infiltrazioni d'acqua piovana ;</li><li>- riparare le persiane ed in particolare quelle esposte a sud est;</li><li>- rimuovere le parti ammalorate di intonaco sulle facciate ed eliminare i fenomeni di esfoliazione della tinteggiatura.</li></ul> <p>Attraverso le misurazioni effettuate mediante lettura grafica degli elaborati planimetrici catastali e delle aerofotogrammetrie delle aree interessate, è stato possibile computare le seguenti superfici :</p> <p><b>superficie lorda abitabile (S.L.A.) :</b></p> <ul style="list-style-type: none"><li>- piano seminterrato (residenza) mq. 108,40</li><li>- piano terra (residenza) mq. 100,20</li><li>- sottotetto (residenza) <u>mq. 53,30</u></li><li><b>mq. 261,90</b></li></ul> <p><b>superficie lorda abitabile omogeneizzata :</b></p> <ul style="list-style-type: none"><li>- piano seminterrato (residenza) mq. 108,40 x 0,85 = mq. 92,14</li><li>- piano terra (residenza) mq. 100,20 x 1,00 = mq. 100,20</li><li>- sottotetto (residenza) mq. 53,30 x 1,00 = <u>mq. 53,30</u></li><li><b>mq. 245,64</b></li></ul> <p><b>superficie non residenziale (S.N.R.) :</b></p> <p><i>superfici di servizio:</i></p> <ul style="list-style-type: none"><li>- piano seminterrato (garage) mq. 28,10</li></ul> <p><i>superfici di ornamento:</i></p> <ul style="list-style-type: none"><li>- piano terra (terrazzo a livello) mq. 37,20</li><li>- sottotetto (terrazzini) mq. 32,00</li><li>- piano seminterrato (corte sud) mq. 10,65</li><li>- piano seminterrato (loggia) mq. 4,35</li><li>- piano terra (loggia) mq. 3,50</li><li>- corte esterna lato nord mq. 47,45</li></ul> <p><b>superficie non residenziale omogeneizzata:</b></p> <ul style="list-style-type: none"><li>- piano seminterrato (garage) mq. 28,10 x 0,50 = mq. 14,05</li><li>- piano terra (terrazzo a livello):<ul style="list-style-type: none"><li>(fino a mq. 25,00) mq. 25,00 x 0,25 = mq. 6,25</li><li>(oltre mq. 25,00) mq. 12,20 x 0,10 = mq. 1,22</li></ul></li><li>- sottotetto (terrazze a livello):<ul style="list-style-type: none"><li>(fino a mq. 25,00) mq. 25,00 x 0,25 = mq. 6,25</li><li>(oltre mq. 25,00) mq. 7,00 x 0,10 = mq. 0,70</li></ul></li><li>- piano seminterrato (corte sud) mq. 10,65 x 0,10 = mq. 1,06</li><li>- piano seminterrato (loggia) mq. 4,35 x 0,35 = mq. 1,52</li><li>- piano terra (loggia) mq. 3,50 x 0,35 = mq. 1,23</li><li>- corte esterna lato nord mq. 47,45 x 0,10 = <u>mq. 4,75</u></li><li><b>mq. 37,03</b></li></ul> <p><b>superficie commerciale virtuale ( S.C.V.):</b> mq. (245,64 + 37,03) = <b>mq. 282,67</b></p>

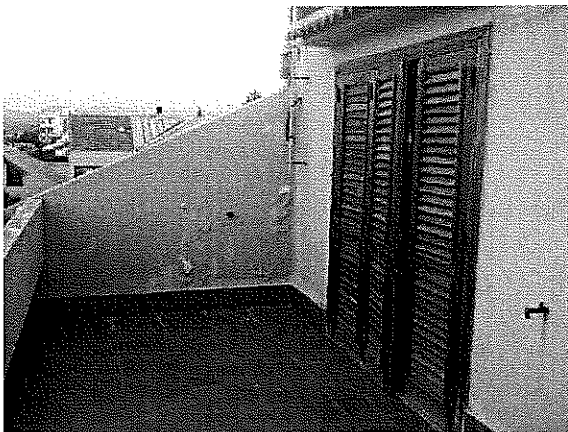
<p>piano terra che avrebbe dovuto essere destinato a cucina, è stato adibito a locale di soggiorno;</p> <p>il piano sottotetto, da progetto destinato a locale di sgombero e pertanto escluso dalla volumetria, è stato adibito a residenza.</p> <p><b>n.b.:</b> Si fa rilevare che:</p> <p>a) <i>Il cambio della destinazione d'uso della cantina e del locale di sgombero in residenza, comporta un aumento della volumetria insediata e, di conseguenza, una variazione essenziale al progetto ai sensi della L.R. 37/85;</i></p> <p>b) <i>per il piano sottotetto è stata presentata istanza di condono edilizio ai sensi della L. 724/94, prot. n° 592 del 25/02/1995. A tutt'oggi, però, non è stato rilasciato alcun provvedimento autorizzativo da parte dell'Amministrazione Comunale ;</i></p> <p>c) <i>La realizzazione della cucina al piano seminterrato, non rispetta i necessari requisiti di illuminazione e di aerazione previsti dalle norme igienico sanitarie.</i></p> <p>Le pareti interne dei vari ambienti dell'unità immobiliare, risultavano essere intonacate e tinteggiate con idropittura del tipo lavabile; quelle dei servizi igienici e della cucina, risultavano inoltre essere rivestite con piastrelle di ceramica per un'altezza di mt. 2,00 circa .</p> <p>Sulle pareti del piano seminterrato è stata rilevata la presenza di umidità, causata da una non idonea protezione e/o impermeabilizzazione delle strutture in fondazione, nonché dalla presenza di un pozzetto di raccolta delle acque meteoriche, verosimilmente privo di adeguata impermeabilizzazione (vedi foto n.° 27 e n.° 28).</p> <p>Sui soffitti dei locali sottostanti il piano di copertura ed i terrazzini del sottotetto, sono state riscontrate macchie di umidità dovute ad infiltrazioni d'acqua piovana (v. foto da n.° 31 a 35).</p> <p>Tale fenomeno, è stato riscontrato anche sulle pareti perimetrali prospicienti il terrazzo a livello ed i terrazzini, ubicati rispettivamente ai piani terra e sottotetto (vedi foto n.° 29, 30, 36 ).</p> <p>La pavimentazione dei vari ambienti dell'unità immobiliare, è stata così realizzata:</p> <ul style="list-style-type: none"><li>- in legno, nella scala interna di collegamento;</li><li>- in monocottura color cuoio, nel garage e nei locali del piano seminterrato destinati a cucina-tinello, soggiorno e ripostiglio;</li><li>- con piastrelle di ceramica nei bagni;</li><li>- con parquet in legno, nei vari ambienti dei piani terra e del sottotetto;</li><li>- in monocottura, nelle terrazze e nei camminamenti esterni;</li><li>- in marmo travertino, nella scala esterna di collegamento con la corte lato nord.</li></ul> <p>Gli impianti idrico ed elettrico, sono stati realizzati sottotraccia;</p> <p>L'unità immobiliare è dotata di impianto di riscaldamento, con generatore di calore (caldaia murale) a gas e piastre radianti in alluminio anodizzato del tipo preverniciato.</p> <p>L'aerazione e l'illuminazione del bene oggetto di stima, si possono definire nell'insieme sufficienti. Ciò, anche in relazione alle destinazioni d'uso, assegnate dal progetto approvato ai vari ambienti componenti l'unità immobiliare.</p> <p>Gli infissi esterni sono in legno, dotati di persiane in legno in cattivo stato di manutenzione (vedi foto da n.° 22 a 24).</p>
