TRIBUNALE ORDINARIO - CROTONE

ESPROPRIAZIONI IMMOBILIARI

72/2023

CONSULENZA ESTIMATIVA GIUDIZIARIA

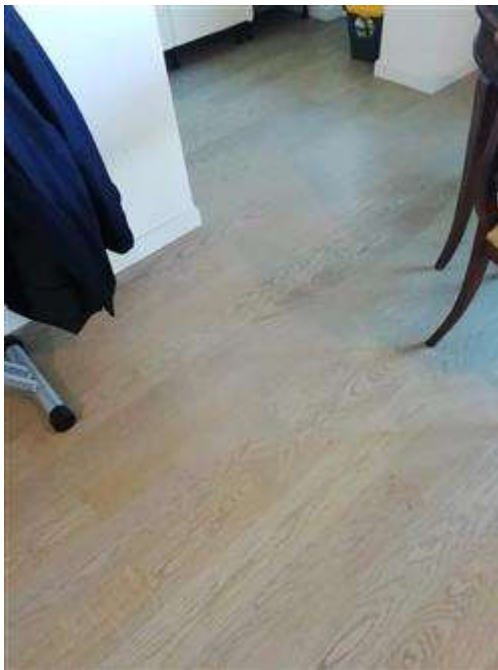
PAVIMENTO

pavimentazione interna: realizzata in Parquet

buono

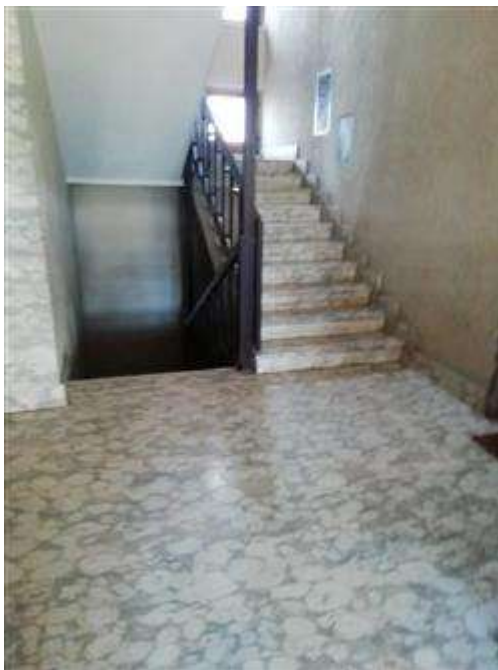
VANO SCALA

scale: Centrale con rivestimento in in marmo nazionale

buono

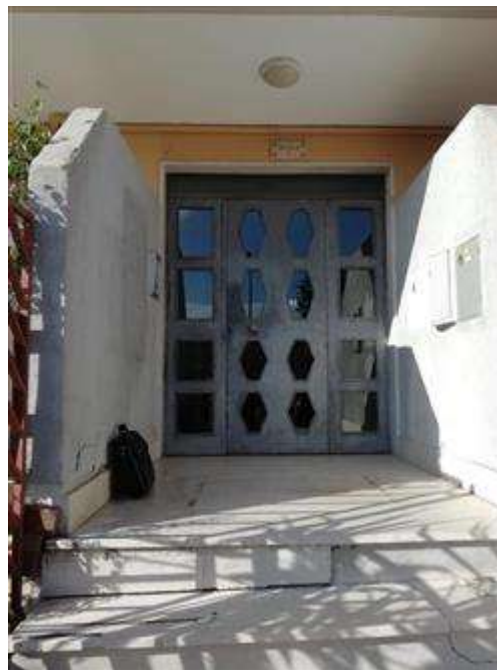
PORTONE DI INGRESSO AL FABBRICATO

portone di ingresso: A doppia anta a battente realizzato in Profilati di alluminio

buono
